نشریه شماره ۲

لرزش زمین که خود تابع نظم کلی دستگاه آفرینش است این بار کشور نیکاراگوا را هدف قرار داد و شهر چهارصد هزار نفری ماناگوا را در کمترین زمان دقیقه ویران ساخت ، این نشریه حاصل بازدید و روزهای است که پنج ماه پس از وقوع زلزله در ماناگوا انجام گرفت و ضمن آن اثر زلزله بر ساختمانهای مختلف این شهر بررسی گردید .

Damage to Buildings

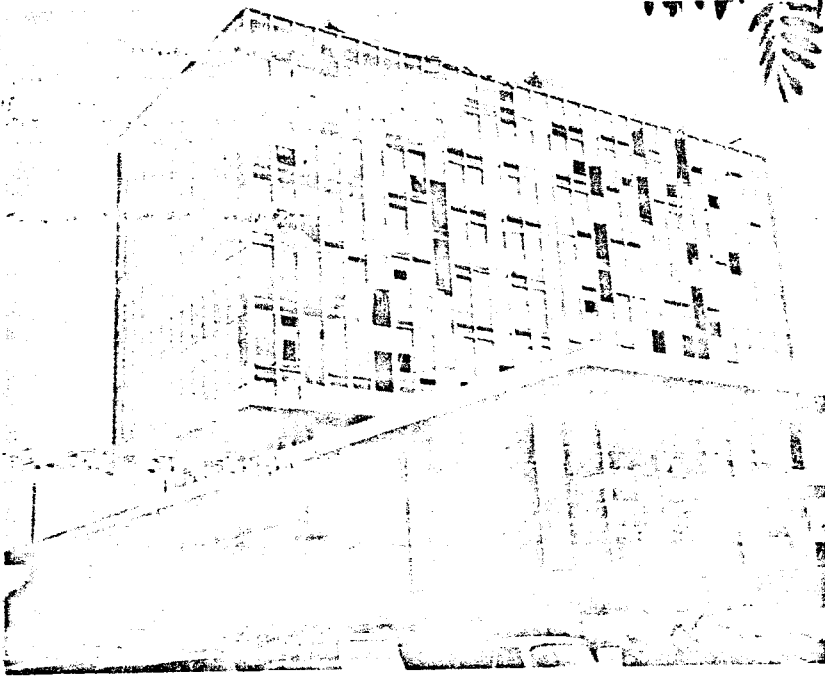
خسارت به دیواره های داخلی

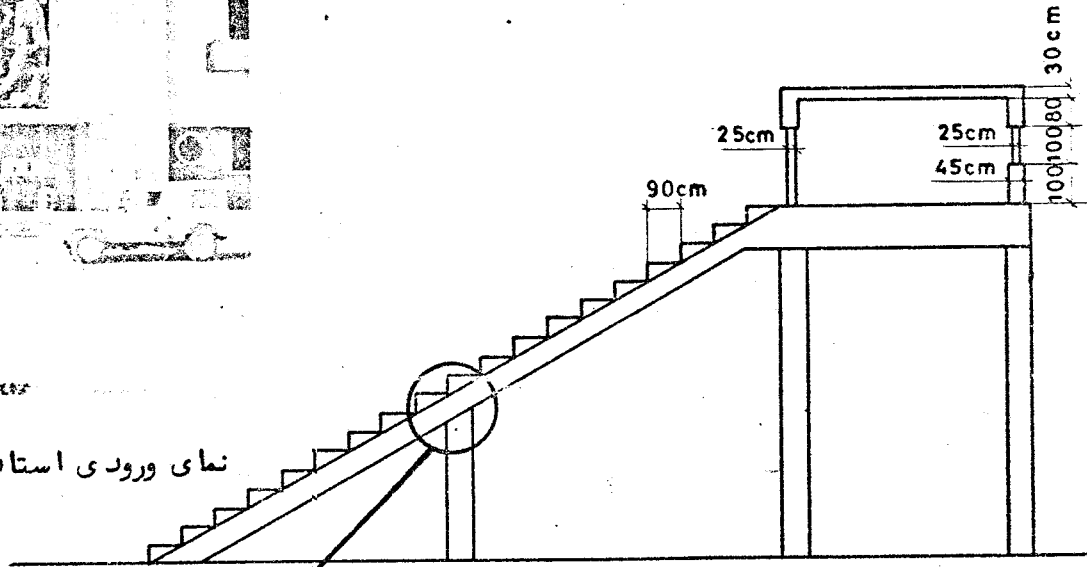
خسارت به ستون بتن آرمه
 در محل تلاقی با تیر شیب دار

The oval shaped stadium of Managua was heavily damaged by the earthquake. The sloping reinforced concrete floor around this stadium supported by reinforced concrete columns was damaged at the points of column-beam connections (page 46 of p.t.).

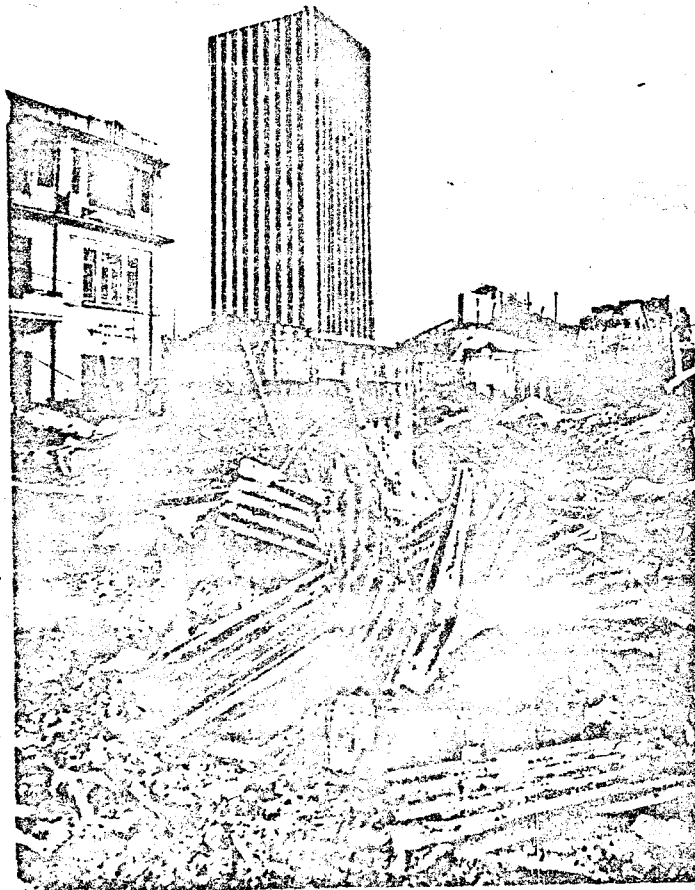
ساختمان مرتفع بانک آمریکا که با وجودیکه از نظر ساختمانی خساراتی دید در
میان خرابه های شهر ماناگوا بر سر پای است
