نشریه شماره ۲

لرزش زمین که خود تابع نظم کلی دستگاه آفرینش است این بار کشور نیکاراگوا را هدف قرار داد و شهر چهارصد هزار نفری ماناگوا را در کمترین زمان دقیقه ویران ساخت ، این نشریه حاصل بازدید و روزهای است که پنج ماه پس از وقوع زلزله در ماناگوا انجام گرفت و ضمن آن اثر زلزله بر ساختمانهای مختلف این شهر بررسی گردید .

Damage to Buildings

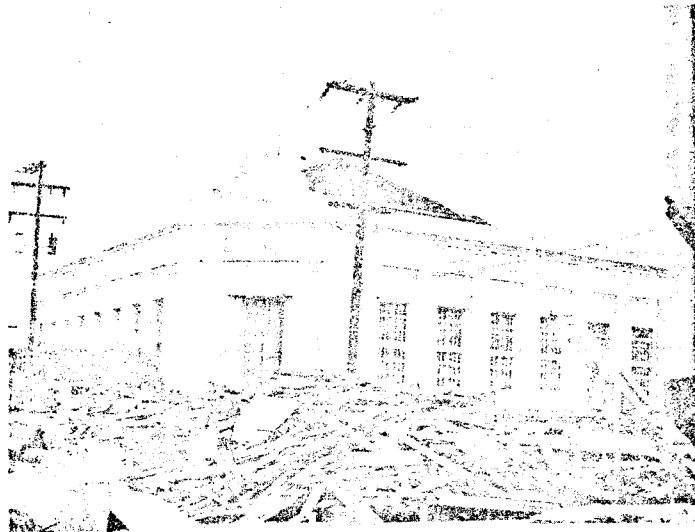
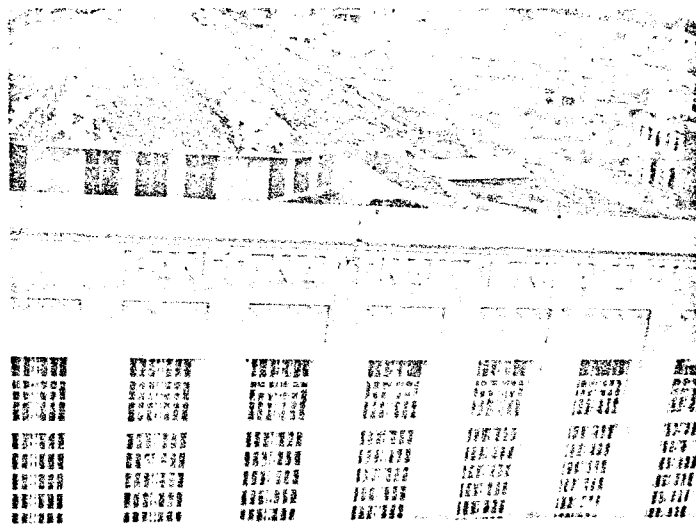
قسمت قدیمی ساختمان بانک ملی نیکاراگوا، سقف بتن آرمه گنبدی
 (خسارت وارده باین ساختمان از یاره ترکهای جزئی در دیوارها و
 ریخته شدن سفال های روی سقف گنبدی تجاوز نمیکند)

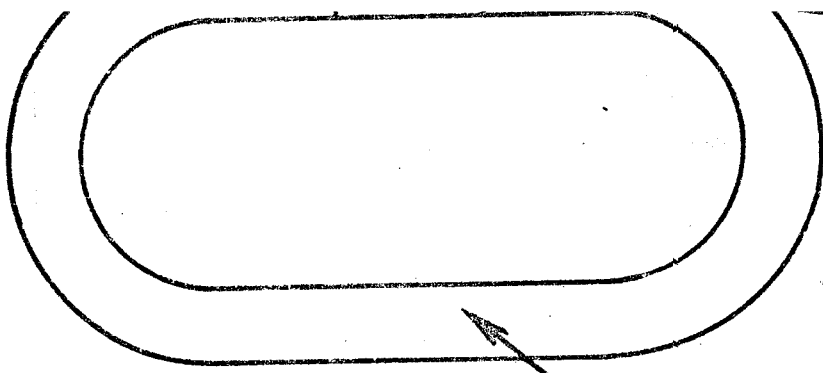
قسمتی از تریبون استاد یوم که به عرض ۵ متر دارای پوشش است

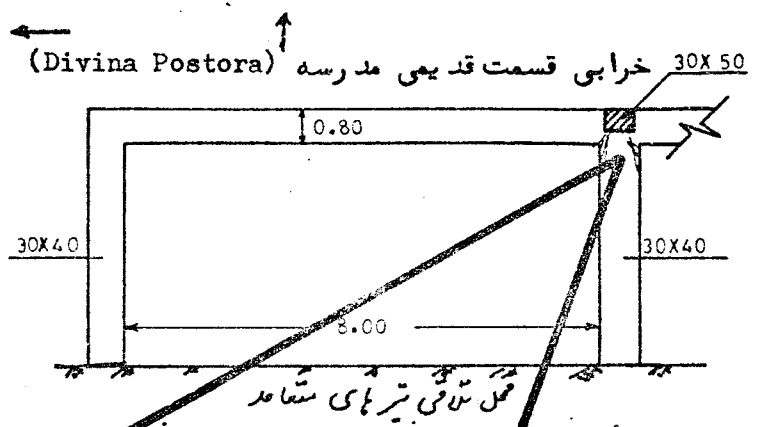
در اثر زلزله قسمت چهار طبقه مدرسه که در سال ۱۹۵۶ ساخته شده بکلی خراب گردیده است و قسمت سه طبقه آن که در سال ۱۹۶۴ ساخته شده کاملاً خراب نشده ولی صد متری بآن وارد شده است. در این ساختمان نکته قابل ذکر شکاف محل تلاقی تیروستون میباشد، به ستون بابعاد ۳۰×۴۰ سانتیمتر در جهت عرضی تیروستون با ارتفاع ۸ سانتیمتر (وید هانه حدود ۸ متر) و در جهت طولی تیروستون حدود ۵ سانتیمتر متصل شده است و شکاف ستون در محل تلاقی ستون با تیروستون در زیر تیروستون حاصل شده است و نشان میدهد که سقف بطوریکه پارچه حرکت کرده و موجب شکستن ستون در محاذات تیروستون گشته است.

خسارات وارده به ستونهای بتن آرمه در قسمت جدید مدرسه (San Sebastian)
 (عدم کفایت تنگه‌ها در محل تلاقی ستون با تیر بخوبی مشاهده می‌شود)

The church has a folded plate concrete roof structure and no structural damage occurred to this part of the building due to the earthquake, but several cracks occurred to the walls. Adjacent to Sebastian Church, the reinforced concrete building of Calazan College was located. The building consisted of two parts: one part was four stories and completely collapsed and the other part was three stories, which was heavily damaged. The critical damage to this building is located at the points of column-beam connection, mostly due to inadequate stirrups (pages 52 and 53 of p.t.).

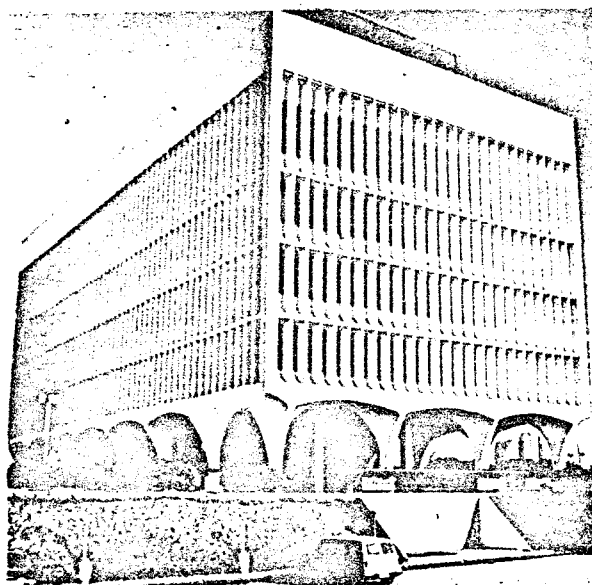
ساختمان ENALUF قبل از زلزله

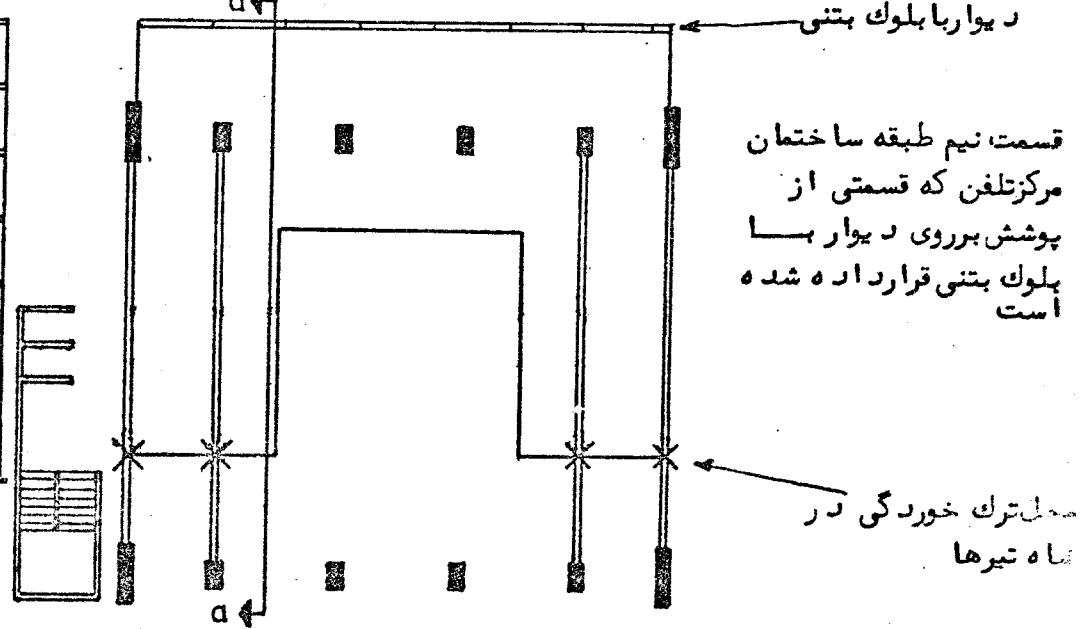
قسمت نیم طبقه ساختمان مرکز تلفن که قسمتی از پوشش بر روی دیوارها بلوک بتنی قرار داده شده است

محل ترك خوردگی در ستاه تیرها

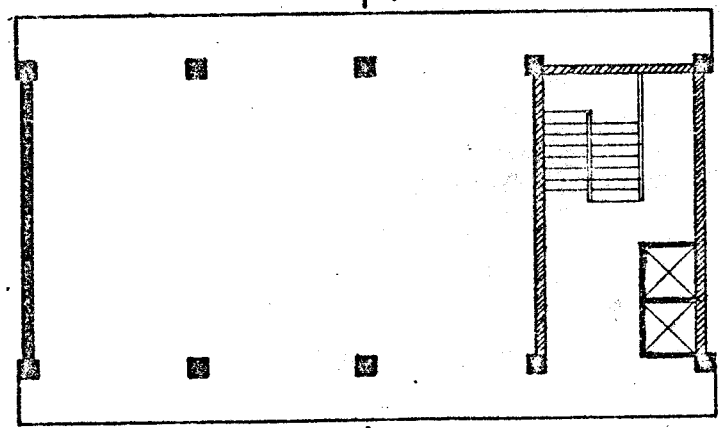
تغییر محل د یواربرشی

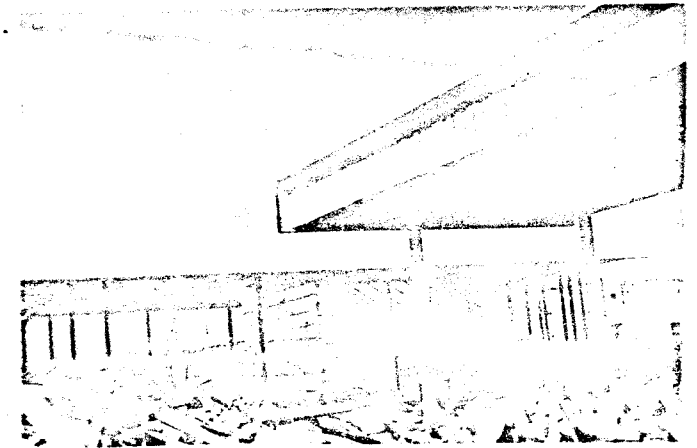
در عکسهای زیر تعمیرگاه يك طبقه شورت ملاحظه میشود که با پایه های فلزی است و گرچه خسارتی به جدار اطراف رسیده است لکن ساختمان خراب نشده است
